## CAPELA SÃO BONIFÁCIO

### A Capela São Bonifácio

#### Considerações finais:

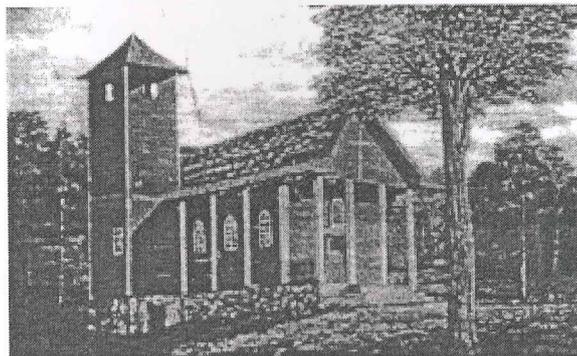
Figura 02 – Vista da capela com antigo campanário  
Fonte: Sanches, 2004, p.40

A construção possui formato retangular que corresponde, internamente, à nave da capela. Na face frontal a cobertura prolonga-se e forma o adro, onde se localiza o sino e o nicho destinado à imagem de São Bonifácio (Fig. 05). A cobertura em duas águas possui uma inclinação que se acentua na proximidade de suas extremidades, solução que revela a influência alemã na obra. Aos fundos, sobre uma das laterais, localiza-se a sacristia e adega. Esse volume correspondia ao antigo campanário que atualmente não faz parte do conjunto (Fig. 02).

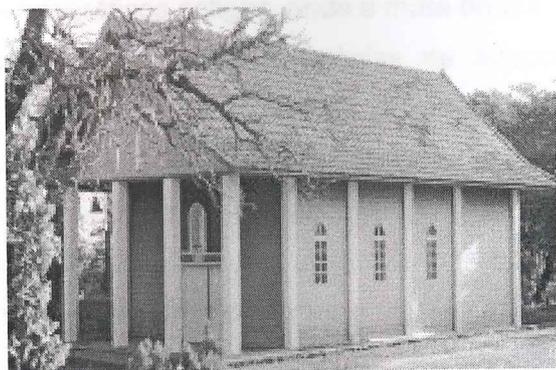
Figura 03 – Vista externa da capela São Bonifácio  
Fonte: Acervo pessoal de Aline Silveira. Foto de Alessandra Hoffmann, 2004.

A capela foi construída em madeira, possuindo paredes duplas, sendo que externamente as tábuas foram assentadas na horizontal e internamente na vertical. O sistema é travado internamente por contraventamentos (estruturas inclinadas que conferem rigidez ao conjunto). A modulação da estrutura portante é formada por seis elementos de sustentação no sentido longitudinal (sendo que um se sobressai ao corpo da igreja para formar o adro) e quatro no sentido transversal. As seis aberturas da nave são configuradas por janelas com bandeiras ogivais e a porta principal é de verga reta, com duas folhas (Fig. 03).

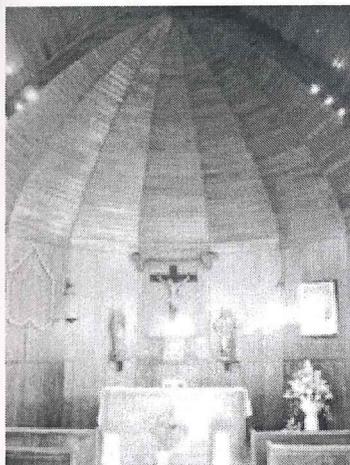
Figura 04 – Interior da capela.

**Popula:** O forro interno de madeira também apresenta a forma ogival na nave e, sobre o altar, arremata o interior com uma cúpula composta por sete planos verticais que formam um quarto de circunferência (Fig. 04)

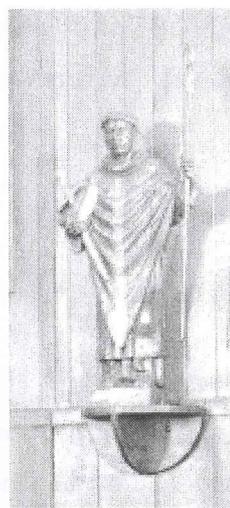
Figura 05 – Detalhe de bens móveis, imagem de São Bonifácio (madeira).  
Fonte: Acervo pessoal de Aline Silveira. Foto de Oigres Macedo, 2005
